TASSELLI IN ACCIAIO

STEEL PLUGS

Tasselli in acciaio **VSX P** con occhiolo Ø 23 saldato per ponteggi

VSX P Steel plugs with welded dead-eye Ø 23 for scaffolds

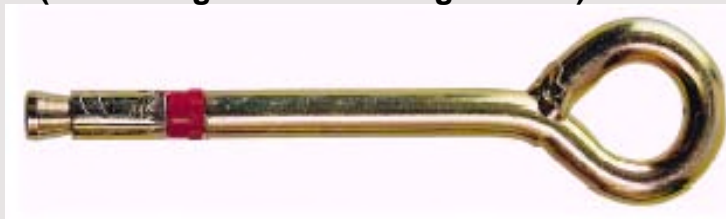
Sequenza di montaggio tasselli VSX.P con occhiolo
Assembly sequence VSX P plugs with dead-eye

Per riutilizzare l'occhiolo
To re-use anchor

A causa delle differenti caratteristiche dei materiali forati, non è possibile indicare valori di carico specifici. Un serraggio troppo elevato applicato all'anello in fase di installazione in opera (es. usando leve di diametro e di lunghezze elevate) potrebbe causare deformazioni permanenti fino alla rottura della parte filettata compromettendo la tenuta dell'anello

Because of the different features of drilled materials, it is not possible to indicate specific carrying values. A too high tightening applied to the ring during the installation phase (for instance, by using levers with high diameters and lengths) could cause permanent deformations and even break the threaded part compromising the ring holding.
